Palazzo Stradiotti è un edificio residenziale, da tempo dismesso, ubicato a Cremona tra via San Martino, via Baldozza e vicolo Raimondi, in prossimità di Palazzo Raimondi. E' individuato catastalmente al foglio 79, particelle 612, 613, 614, 615, 616, 617, 618, 619, 620, 621, 622 ed è stato dichiarato di interesse storico artistico ai sensi dell'art. 10, comma 1 del D.Lgs. 22 gennaio 2004, n. 42 e s.m.i. con Decreto MBAC-DR-LOM TUTBAP 0009528 del 16/09/2011 Cl. 34.07.01/79.

Come concordato nel corso del sopralluogo, con la presente, si richiede l'autorizzazione per l'esecuzione di alcuni tasselli stratigrafici, nelle posizioni meglio definite nelle planimetrie che seguono, ubicati in corrispondenza della parete e degli orizzontamenti che nell'idea progettuale sono

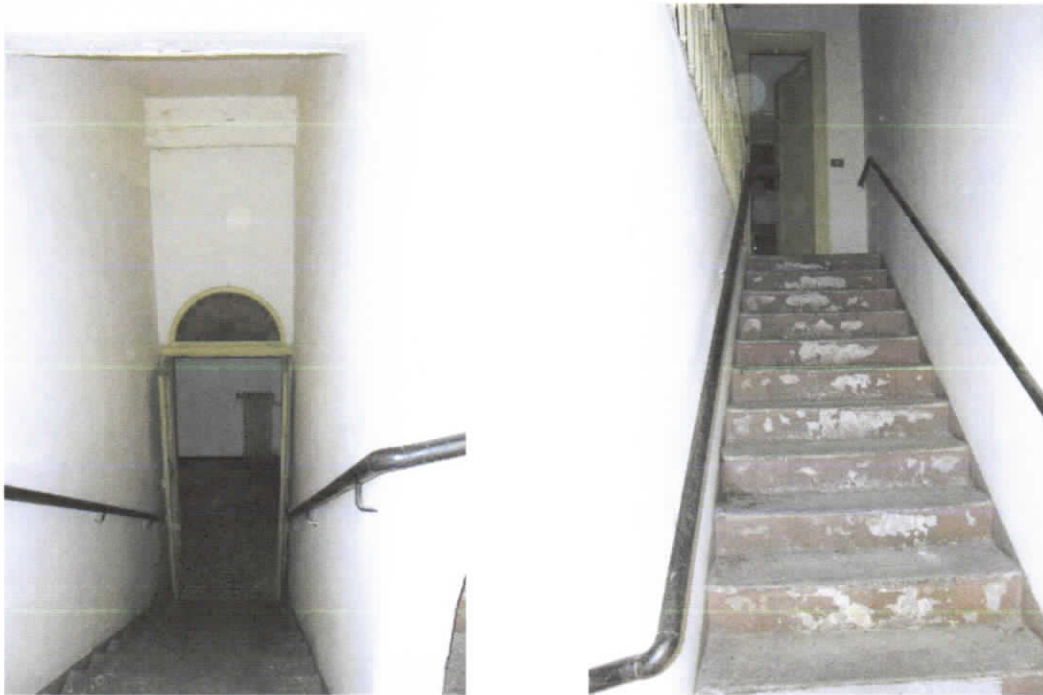
Il vano scala oggetto di questa prima fase di indagine.

destinati a essere sostituiti con elementi tecnologici adeguati al nuovo uso dell'immobile, al fine di individuare eventuali apparati decorativi presenti o tecnologie costruttive di particolare interesse.

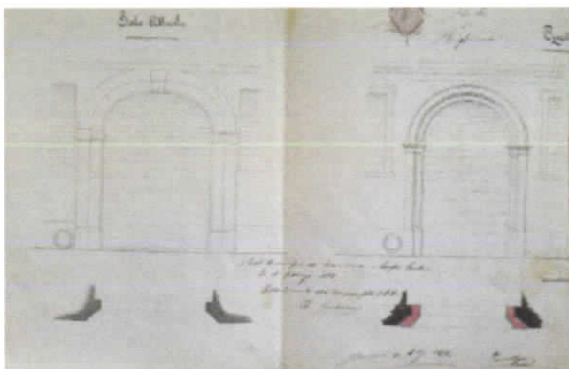
Riforma 1872

Tra le licenze edilizie ottocentesche, nel caso di Cremona generalmente ben conservate e ordinate presso l'Archivio di Stato, non si è reperita quella relativa alla realizzazione della facciata; il primo documento che rappresenta una porzione della facciata risale al 1872 e riguarda la riforma del portone d'ingresso di cui il proprietario Antonio Cappellini chiede una modifica per restringerne l'ampiezza. Nel disegno allegato alla richiesta viene rappresentata una piccola porzione di facciata: da notare che tra lo stato di fatto e la proposta di riforma non cambiano solo le dimensioni del portone, ma l'intero apparato decorativo del fronte: zoccolatura, cornici e fascia marcapiano.
